音声マルチプレクサー
MUX-70B
AES MULTIPLEXER
取扱説明書

ビデオトロン株式会社

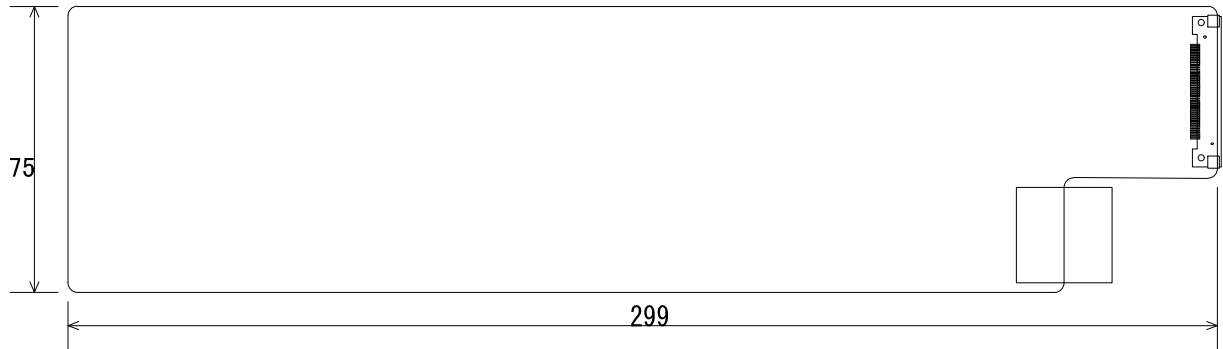
◇メインモジュール外形寸法

・299(L)×75(H) 210g (コネクタ及びコネクタモジュールを除く)

単位:mm
